Sei/Ho/He 30.11.2021  
Auftrag-Nr. 14321-10-21

## **Steintagebau Harzer Grauwacke Rieder**

### **Notiz zur Befahrung und Stellungnahme zur Kontrolle von Böschungen 2021**

**Befahrung:** 15.10.2021, ca. 09.45 bis 14.00 Uhr

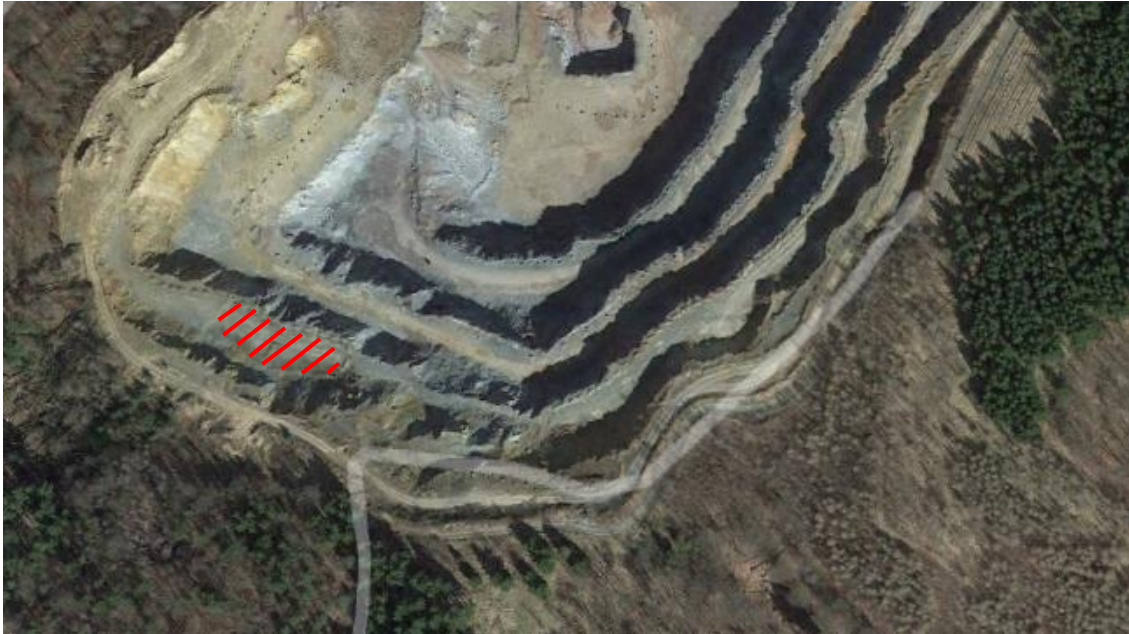
Die Auswertung von Luftbildern aus [U 5] hat gezeigt, dass bereits im September 2020 die Konturen des späteren Verbruches schattenhaft zu erkennen waren (s. a. nachfolgende Abbildung 1). Etwaige Absenkungen oder Risse waren jedoch bei der Befahrung am 01.10.2020 direkt auf der 1. Sohle nicht zu erkennen. Die Durchsicht der am 01.10.2020 aufgenommenen Fotos hat gezeigt, dass im Bereich des späteren Verbruches Bohrarbeiten stattgefunden haben. Die Gewinnungssprengung selbst war für den 02.10.2020 geplant. Denkbar wäre, dass es infolge der Erschütterungen durch die Gewinnungssprengungen zum weiteren (teilweisen) Auflockern bzw. Ablösen vom umliegenden Gebirge gelöster Böschungsabschnitte gekommen ist.

**Abbildung 1:** Digitales Orthophoto (DOP) vom September 2020 [U 7]. Der spätere Rutschungsbereich zeichnet sich im Luftbild durch schwach erkennbare Schatten ab. Die betroffene Fläche ist rot schraffiert dargestellt.

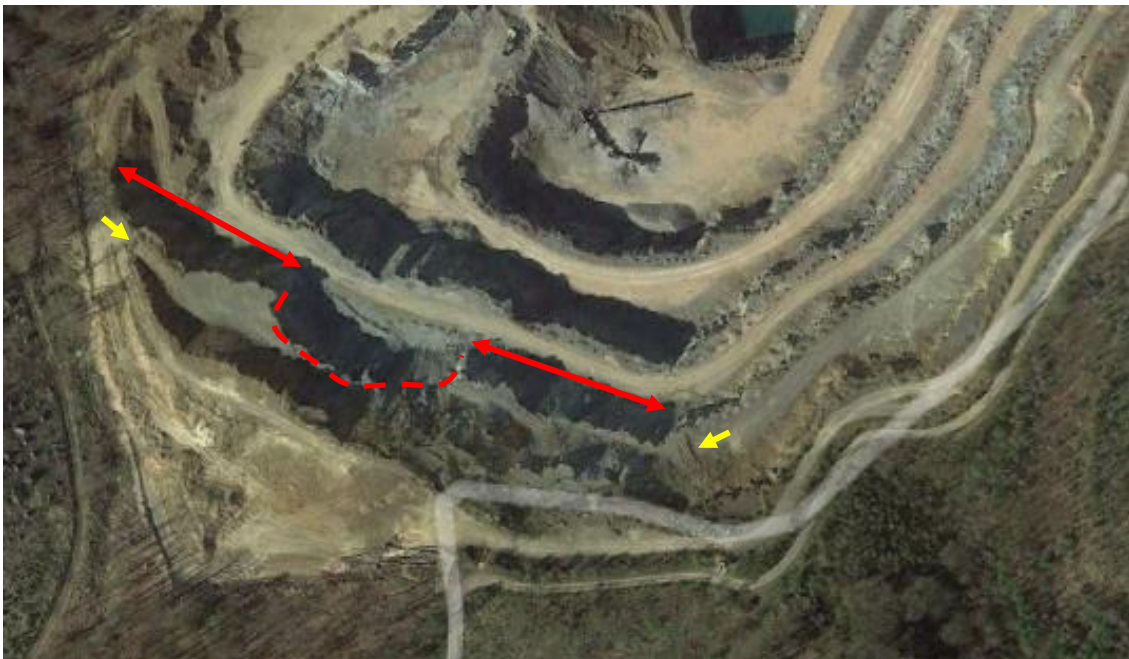
Im südlichen Böschungssystem wurde zwischen der Geländeoberkante (GOK) und der 2. Sohle ein Verbruch festgestellt, welcher sich nach Auswertung digitaler Orthophotos in [U 5] über etwa 90 m Streichlänge erstreckt (s. a. nachfolgende Abbildung 2). Entlang der GOK sind in dem betreffenden Böschungsabschnitt staffelartige Abbrüche und Absenkungen von mehreren Zentimetern bis Dezimetern zu beobachten (s. a. Abbildung 13 und Abbildung 14 in Anlage 14321-10-21/02). Der abgeglittene Blockschutt befindet sich überwiegend nicht mehr am Böschungsfuß der 2. Sohle. Die Böschungskontur weist zwischen der 1. und 2. Sohle einen unregelmäßig gezackten Verlauf auf, welcher auf weitere, kleinere Ausbrüche hindeutet (Abbildung 14 und Abbildung 15 in Anlage 14321-10-21/02). Hierauf deuten auch lokale Risse entlang der Böschungsschulter der 2. Sohle hin (Abbildung 15 in Anlage 14321-10-21/02). Die Berme der 1. Sohle wurde gegen ein Befahren abgesperrt.

Nach Auskunft der MDB fand das Versagensereignis im März 2021 statt und steht höchstwahrscheinlich in Zusammenhang mit stärkeren Schneefällen im Februar 2021 und sich daran anschließenden (wiederholten) Frost-Tau-Wechseln.

**Abbildung 2:** Digitales Orthophoto (DOP) vom April 2021 [U 7]. Der Rutschungsbereich ist rot gestrichelt umrandet und umfasst eine Streichlänge von etwa 90 m. Westlich und östlich des Verbruches sind weitere kleinere Abbrüche vorhanden (rote Pfeile). Im Oktober 2021 festgestellte Risse entlang der Geländeoberkante bzw. der 1. Sohle deuten darauf hin, dass sich die Böschung kurz- bis mittelfristig weiter umbilden wird und mit weiteren Abbrüchen zu rechnen ist. Die gelben Pfeile verweisen auf abgelegte Freisteine als Schutz gegen ein Befahren der 1. Sohle des südlichen Böschungssystems.

5. Auf der 2. Sohle des südlichen Böschungssystems sollten aus Sicherheitsgründen bis auf weiteres keine Geräte oder Anlagen abgestellt oder in Betrieb genommen werden, da hier jederzeit mit weiteren Abbrüchen gerechnet werden muss.

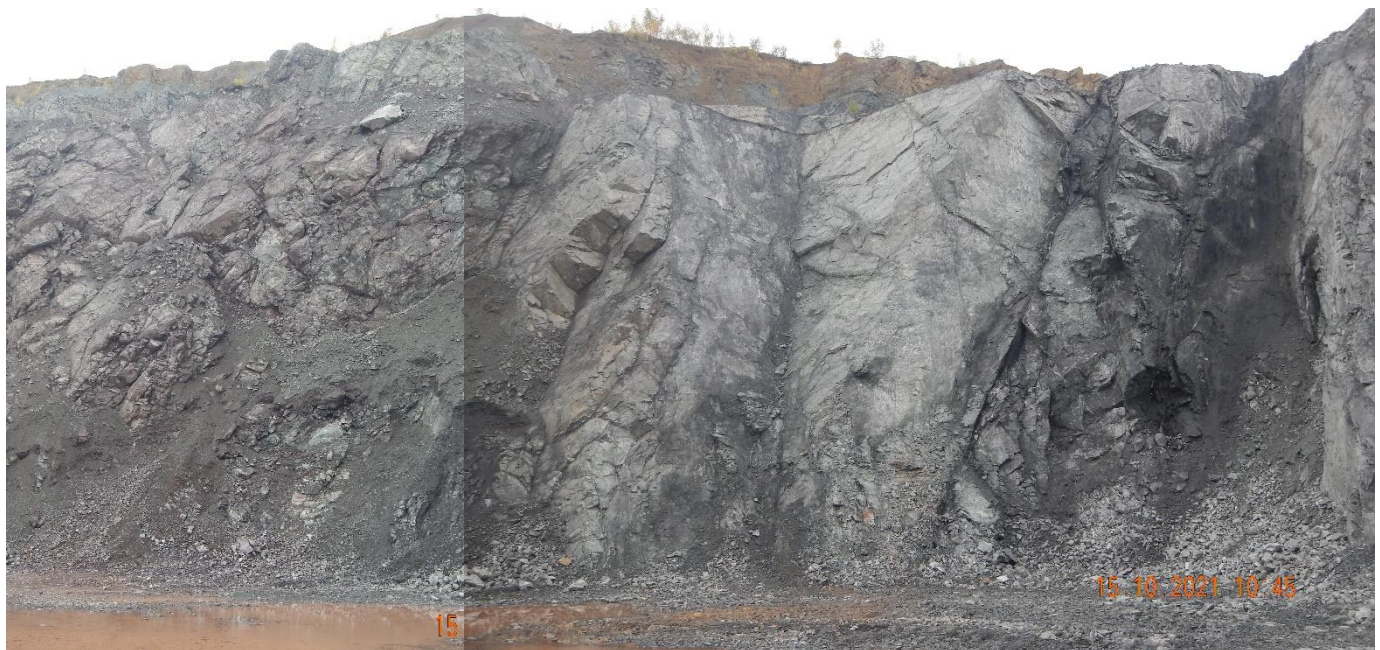
**Abbildung 2:** Blick auf den westlichen Abschnitt des südlichen Böschungssystems auf der 4. Sohle. Die neu aufgeschlossenen, großflächig ausgebildeten und geneigt einfallenden Trennflächen fallen zumeist in Richtung Nordosten bzw. Nordwesten ein und verschneiden sich keilförmig.

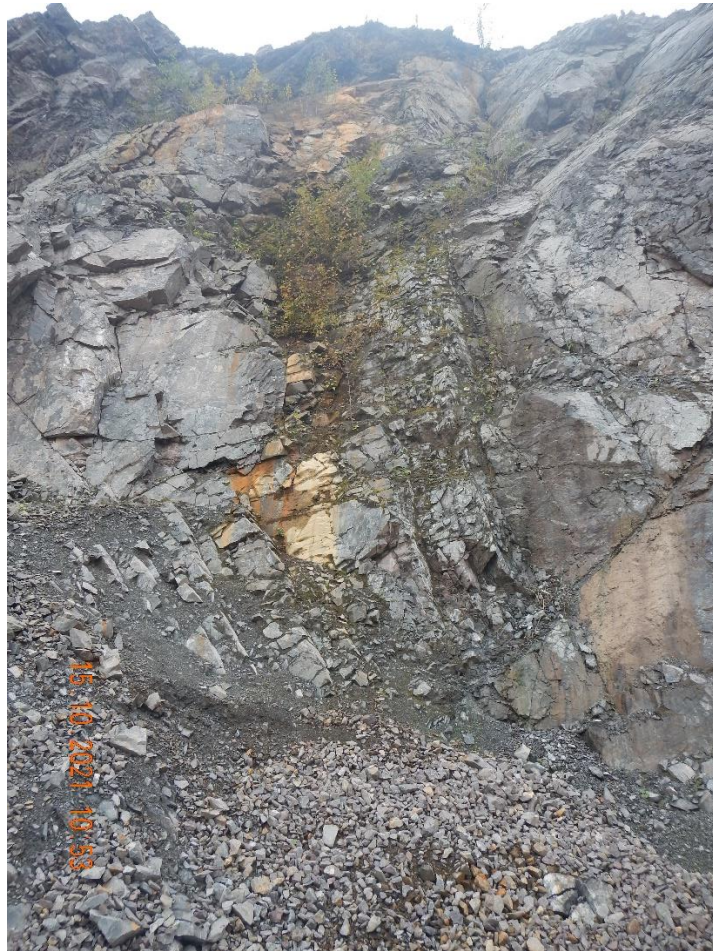
**Abbildung 3:** Verschlammte und bewachsene Wasseraustrittsstelle im südlichen Böschungssystem (Sohle 4, Blick in Richtung Süden).

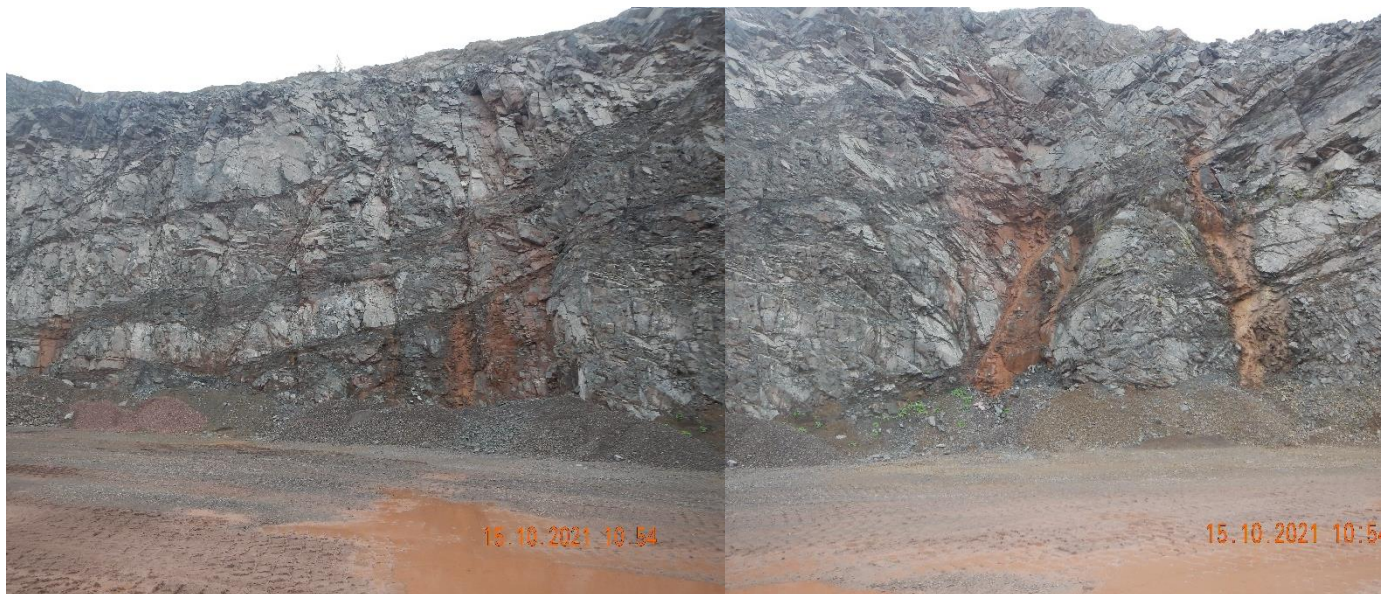
**Abbildung 4:** Blick auf das östliche Böschungssystem (südlicher Abschnitt) mit rostbraunen Vernässungsstellen.

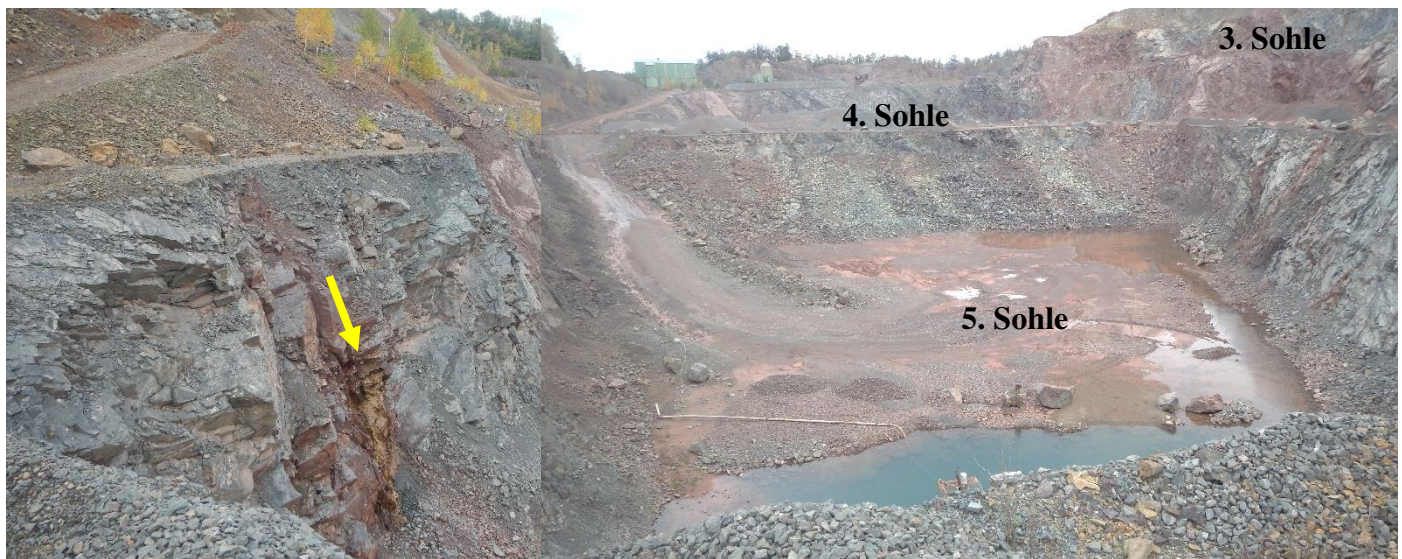
**Abbildung 5:** Blick nach Norden in die 5. Sohle. Am linken Bildrand befindet sich eine Wasseraustrittsstelle (gelber Pfeil).

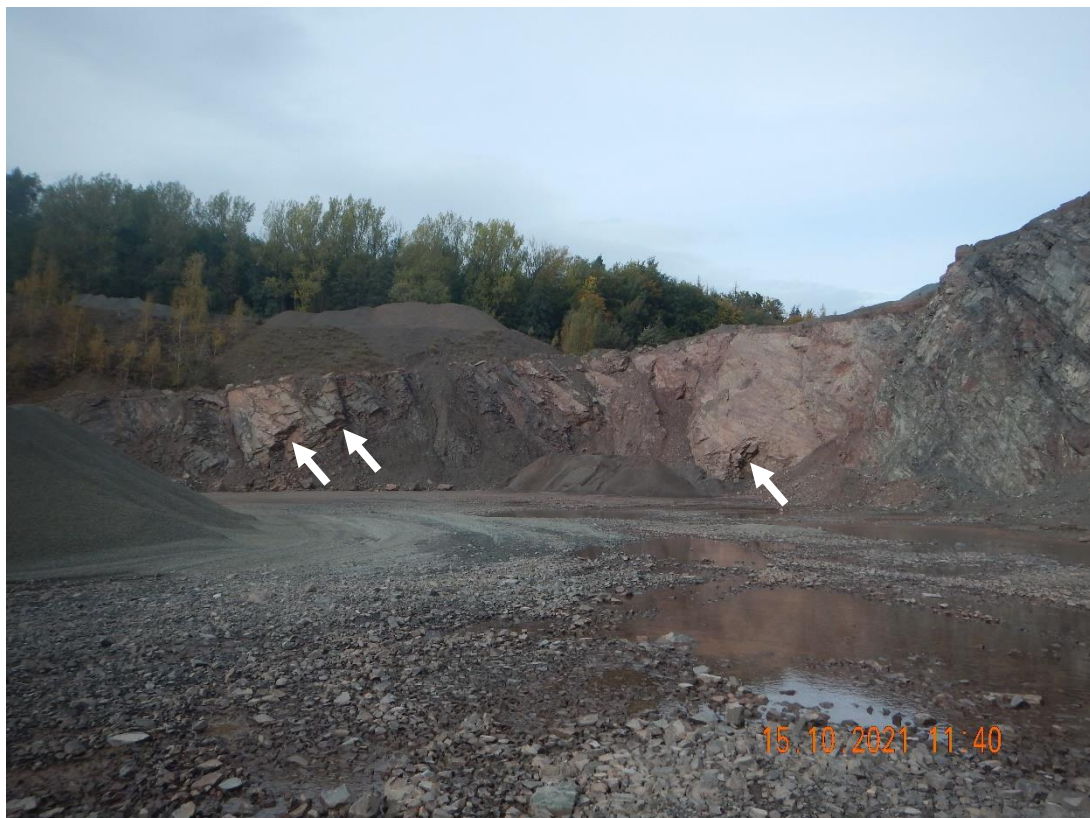
**Abbildung 6:** Wandbildend aufgeschlossene und geneigt in Richtung Süden bzw. Südosten einfallende Trennfläche im nördlichen Böschungssystem (4. Sohle). Lokal sind Kluftkörper bzw. Kluftkörperverbände von unten frei geschnitten (weiße Pfeile).

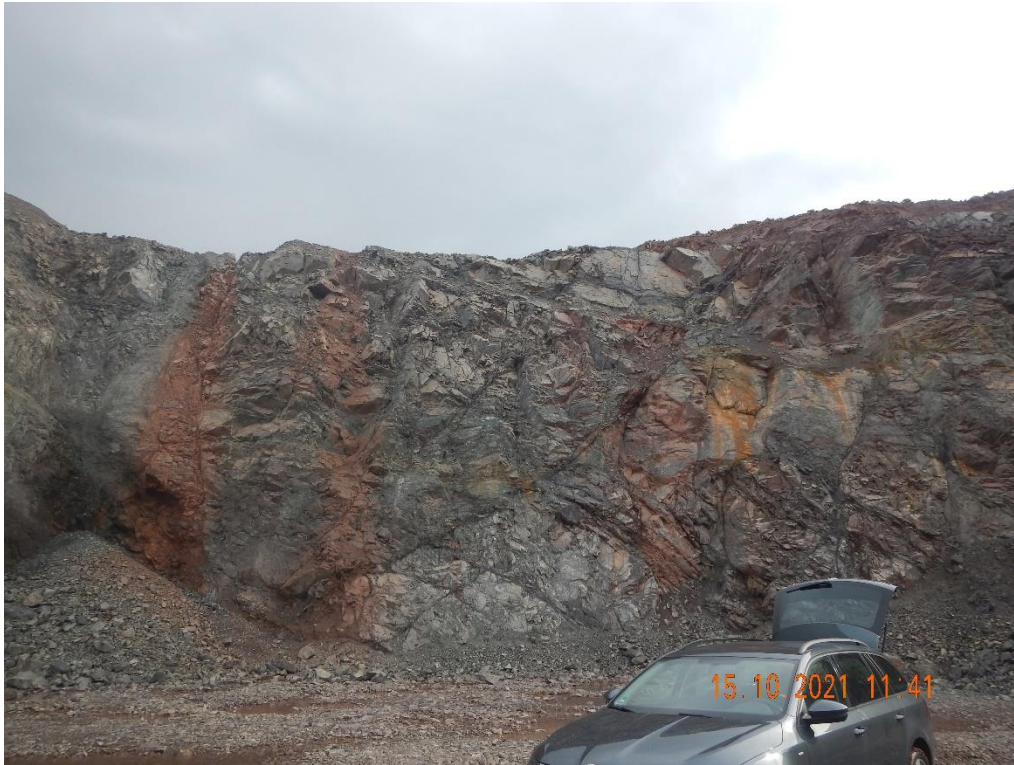
**Abbildung 7:** Vernässungsstellen auf der 4. Sohle im östlichen Böschungssystem (nördlicher Abschnitt).

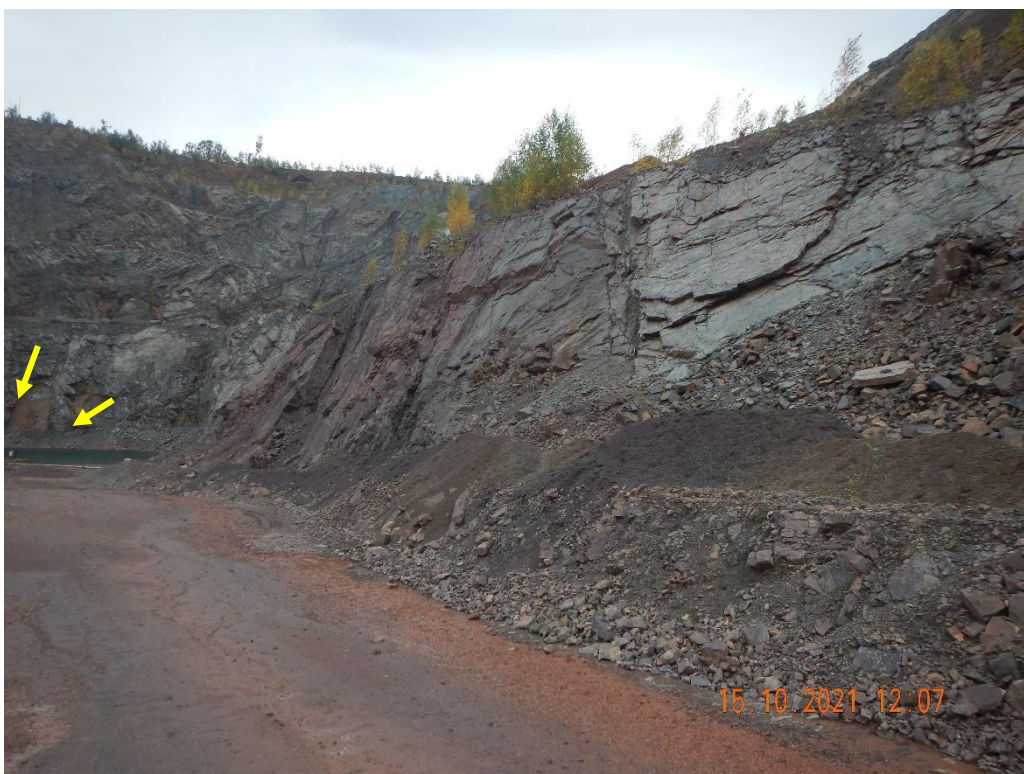
**Abbildung 8:** Geneigt und in Richtung Tagebau einfallende Trennflächen an der Zufahrt zur 5. Sohle im westlichen Böschungssystem. Stellenweise sind Kluftkörper von unten freigeschnitten. Die gelben Pfeile zeigen auf Vernässungsstellen.

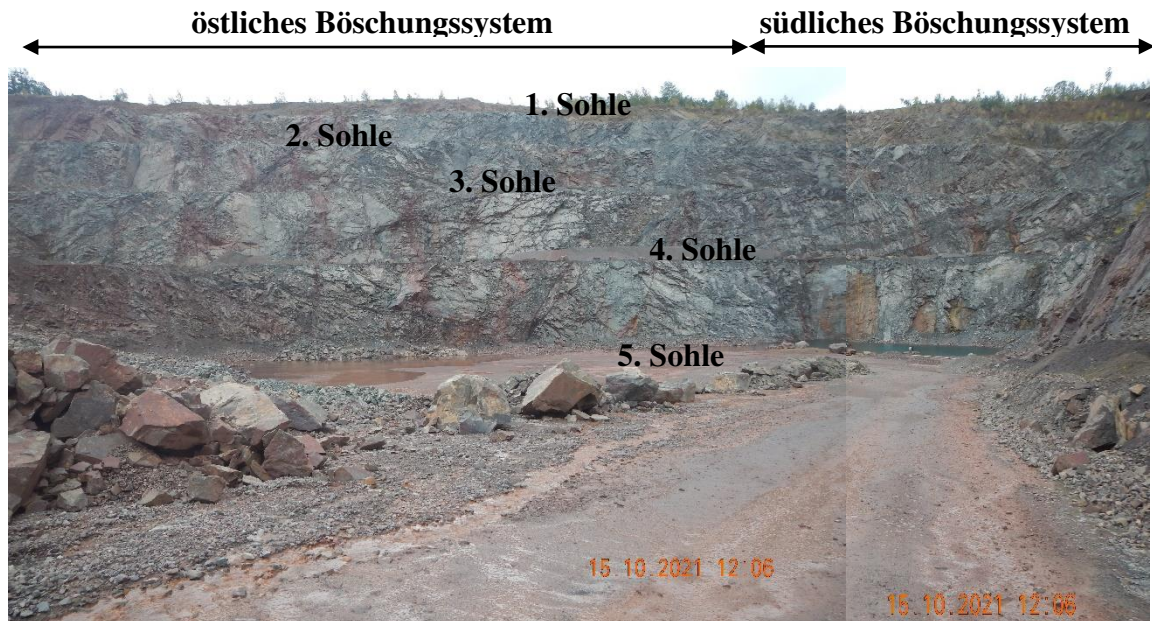
**Abbildung 9:** Blick nach Südosten auf den Verschnitt von Süd- und Ostböschung von der Zufahrt zur 5. Sohle. Die roten Pfeile verweisen auf großflächig bzw. wandbildend und einfallende Trennflächen.

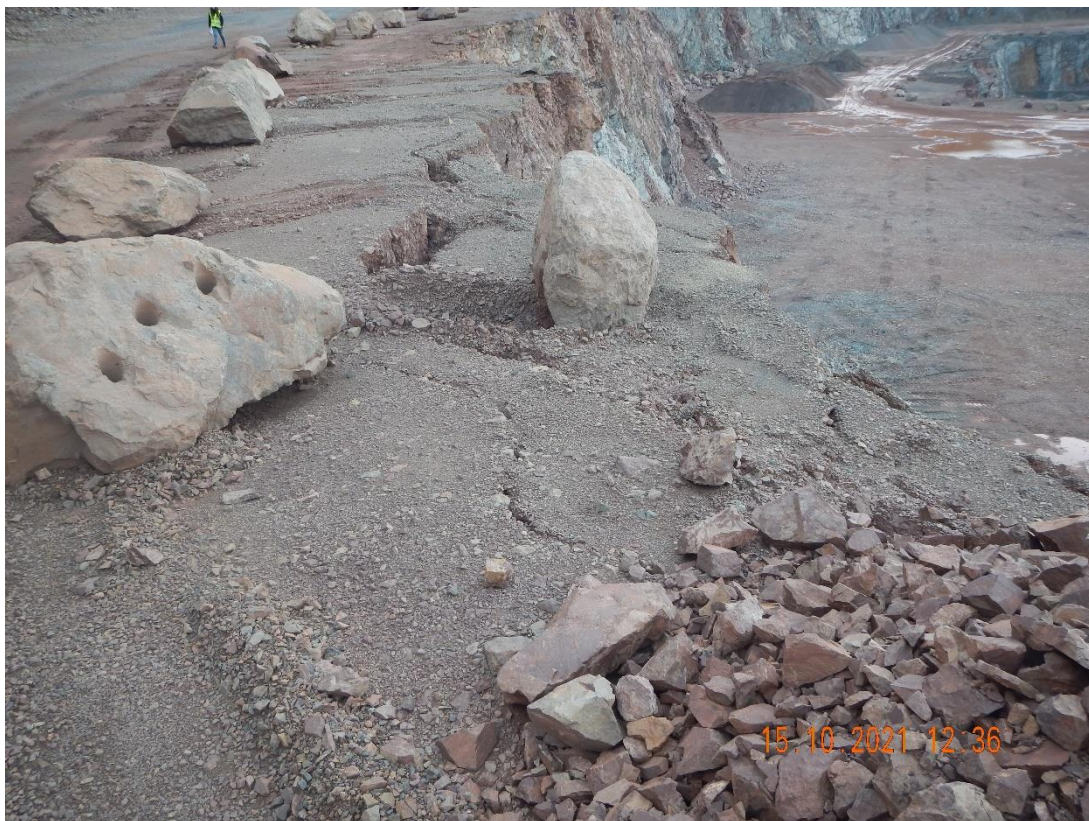
Gegen das Überfahren in Richtung Tagebau angelegte Schutzwälle bzw. Haufwerke sind vereinzelt zu nah an der Böschungsschulter angeordnet. Dies ist insbesondere dann kritisch, wenn die Berme durch Sprengungen verursachte Risse aufweist, bspw. auf der 3. Sohle des östlichen Böschungssystems (Abbildung 10 in Anlage 14321-10-21/02).

**Abbildung 10:** Lokale Risse und Abbrüche auf der 3. Sohle des östlichen Böschungssystems. Einzelne Freisteine weisen einen zu geringen Abstand zur Böschungsschulter auf und sind bei weiteren Abbrüchen kipppgefährdet.

2. Die entlang der Böschungsschultern angelegten Schutzwälle bzw. abgelegten Freisteine sollten auf ihre Lage hin kontrolliert und ggf. korrigiert werden. Der Abstand zur Böschungsschulter sollte mind. 1 m betragen. Die Belastung der Böschungsschulter ist zu vermeiden.

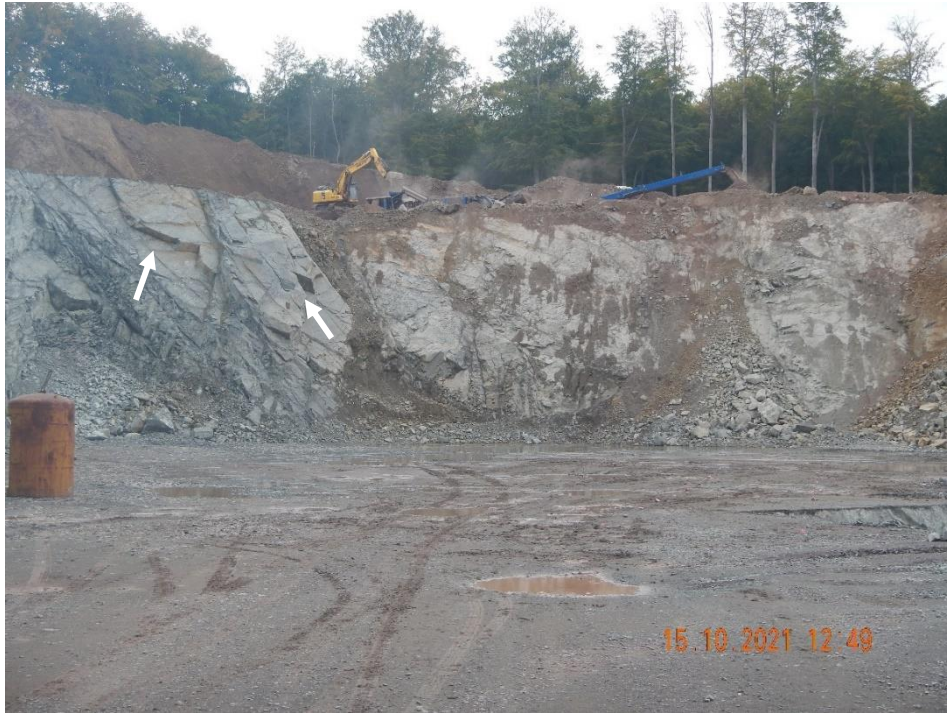
**Abbildung 11:** Großflächig bzw. wandbildend in Richtung des Tagebaus einfallende Trennflächen im Verschnitt von Süd- und Westböschung (3. Sohle). Die weißen Pfeile verweisen auf von unten frei geschnittene Kluftkörper(verbände). Entlang der Westböschung waren lokal Vernässungsstellen zu beobachten.

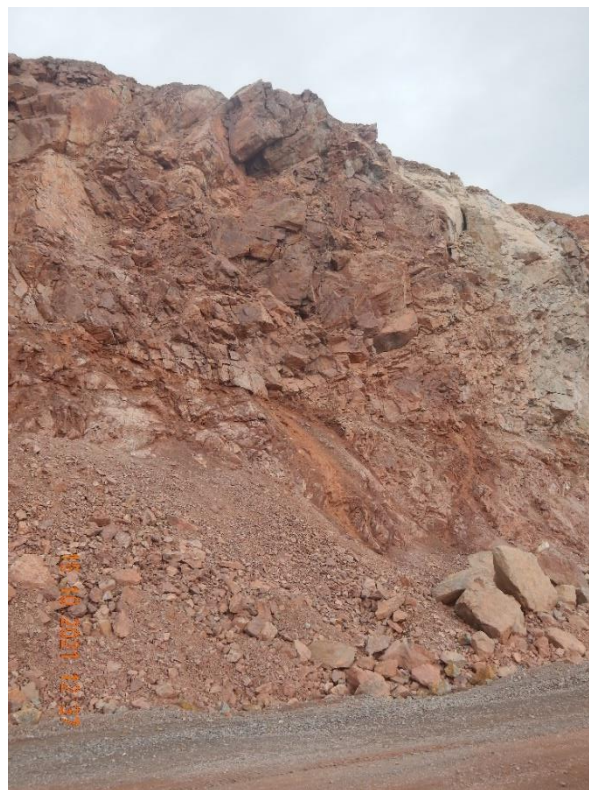
**Abbildung 12:** Ein teilweise vom umliegenden Gesteinsverband gelöster Block im östlichen Böschungssystem (3. Sohle). Es besteht potentielle Steinschlaggefahr.

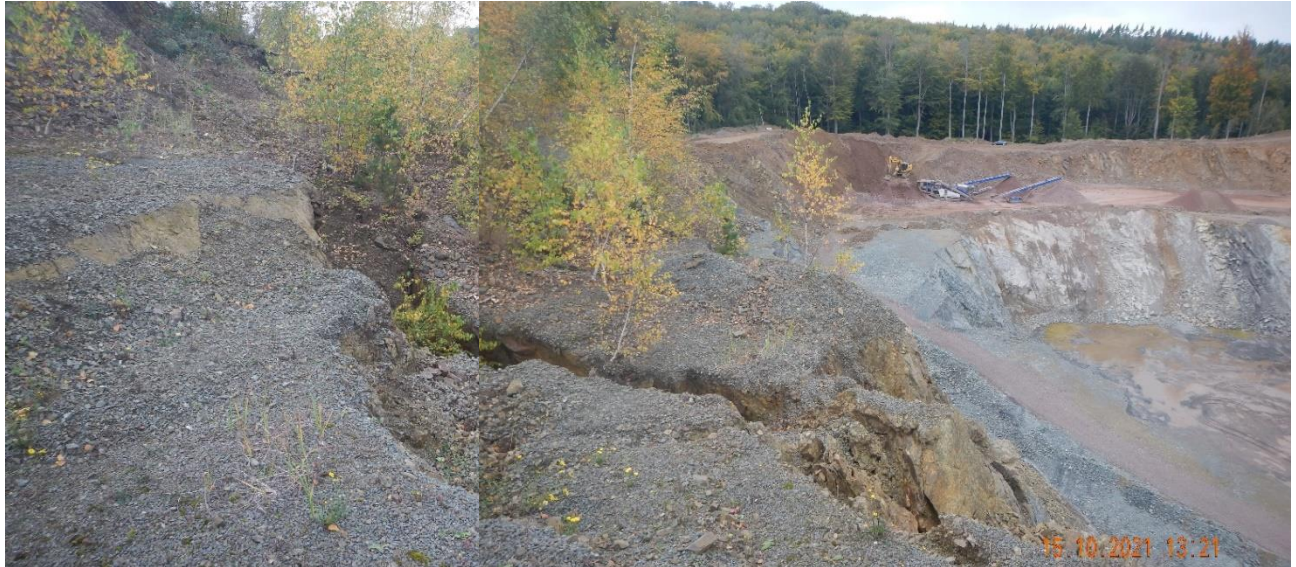
**Abbildung 13:** Risse, welche entlang der Geländeoberkante des südlichen Böschungssystems über mehrere Meter Streichlänge und bis zu 10 m im Hinterland der Böschungsschulter verfolgt und z. T. um mehrere Dezimeter geweitet sind, sowie Absenkungen an der Geländeoberkante des südlichen Böschungssystems. Der vom umliegenden Gesteinsverband bereits tlw. abgelöste und mit Birken bewachsene Block ist akut abgleitgefährdet. Blick in Richtung Westen.

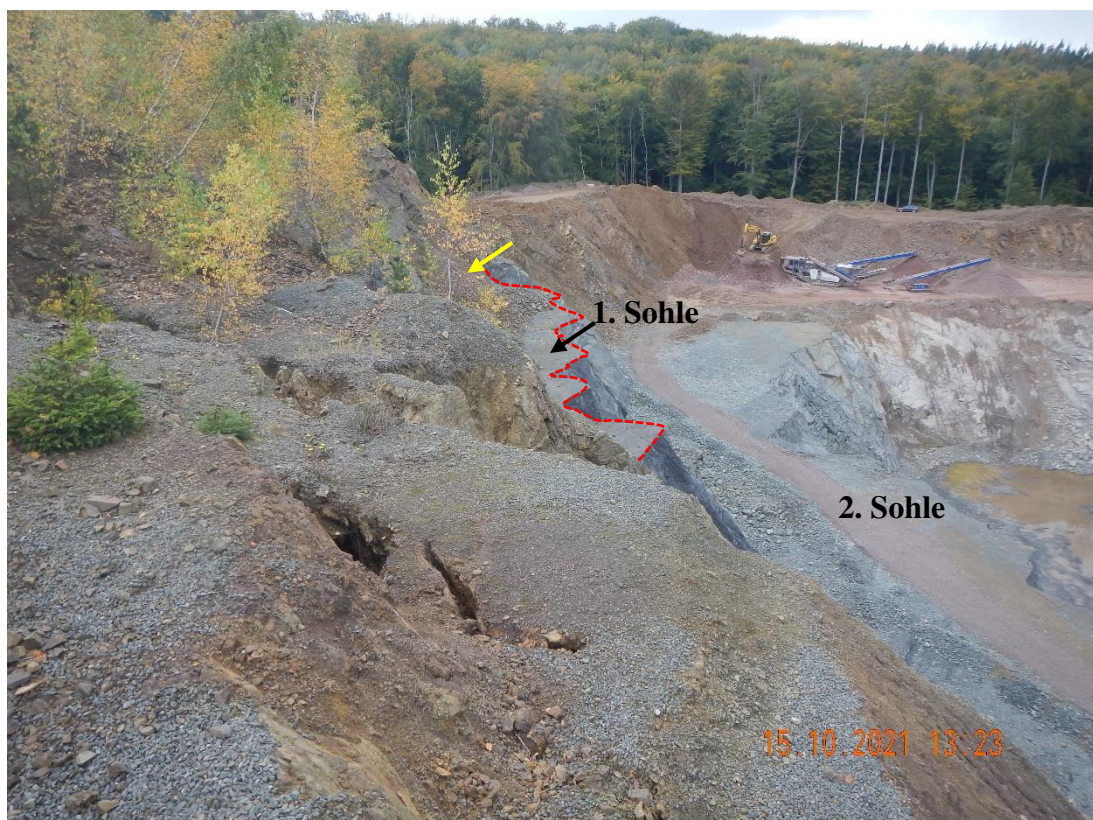
**Abbildung 14:** Blick nach Westen auf die gezackten (vermutlich sukzessive verbrochenen) Konturen der 1. Sohle des südlichen Böschungssystems (rot gestrichelt gekennzeichnet). Der gelbe Pfeil verweist auf überrollte Abschnitte entlang der 1. Sohle. Im Hintergrund ist die mobile Aufbereitung auf der 2. Sohle (südlicher Bereich der Westböschung) zu sehen.

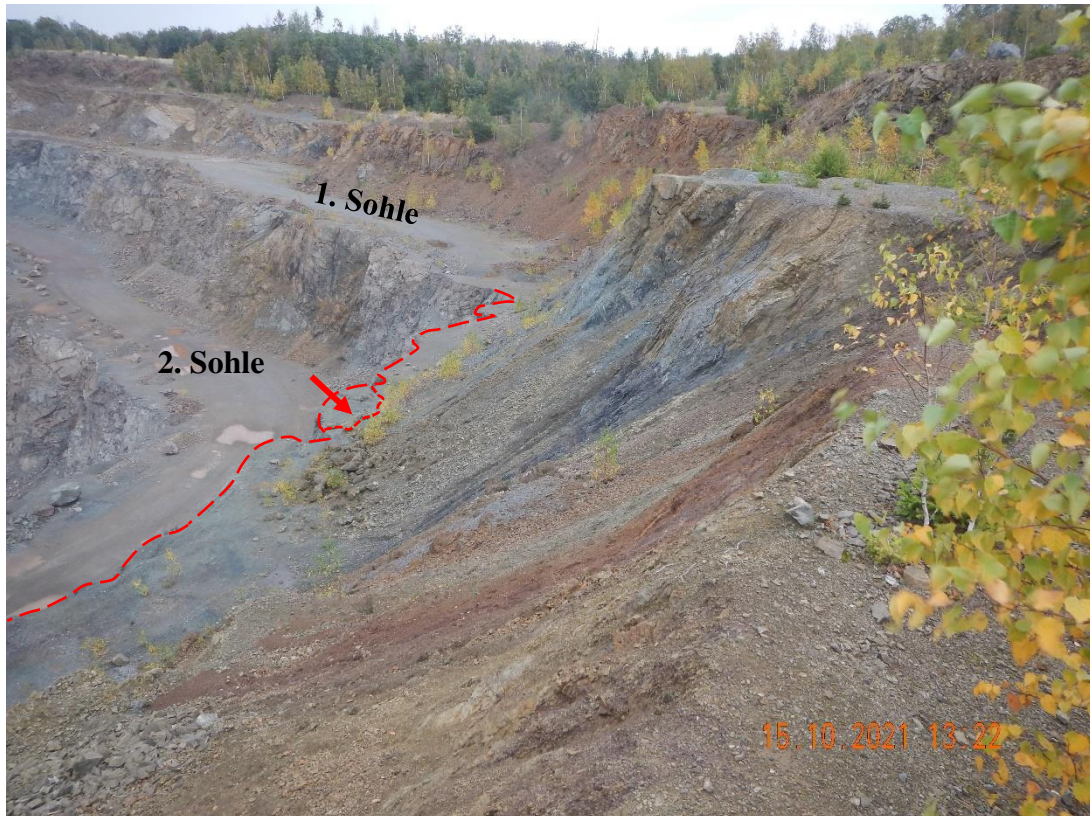
**Abbildung 15:** Blick nach Osten entlang der gezackten Konturen der 1. Sohle im südlichen Böschungssystem. Der rote Pfeil verweist auf einen vom umliegenden Gebirgsverband (teilweise) gelösten Block bzw. Pfeiler. Es besteht weiterhin Abbruchgefahr.

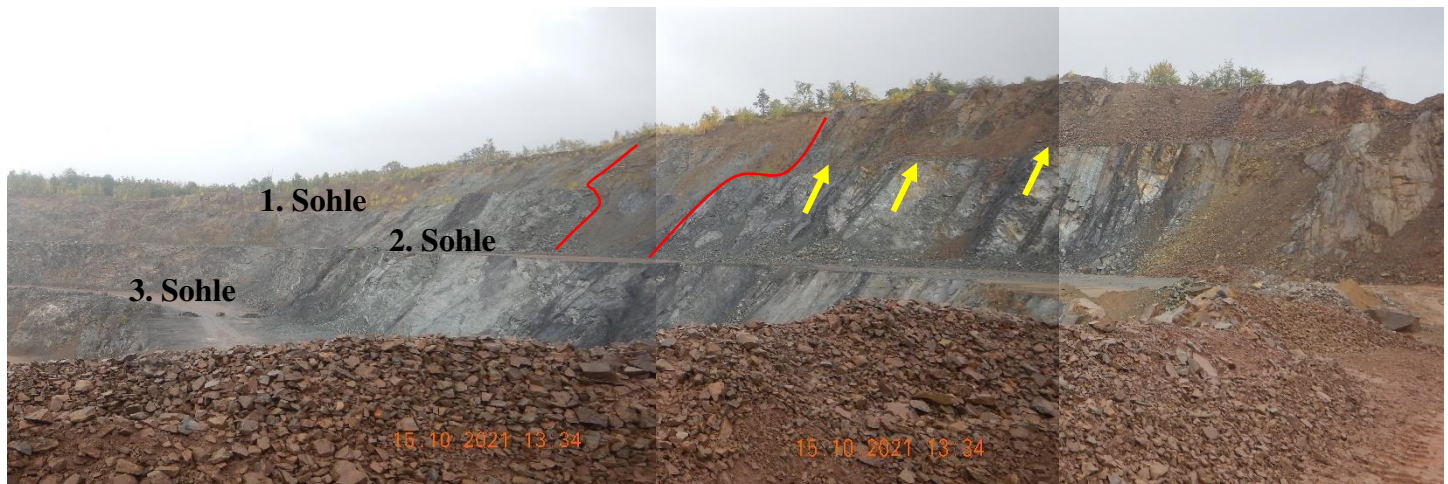
**Abbildung 16:** Blick auf das südliche Böschungssystem von der 2. Sohle. Die roten Linien begrenzen den Verbruchbereich zwischen Geländeoberkante und 2. Sohle. Die gelben Pfeile verweisen auf die überrollten Bermenabschnitte entlang der 1. Sohle.

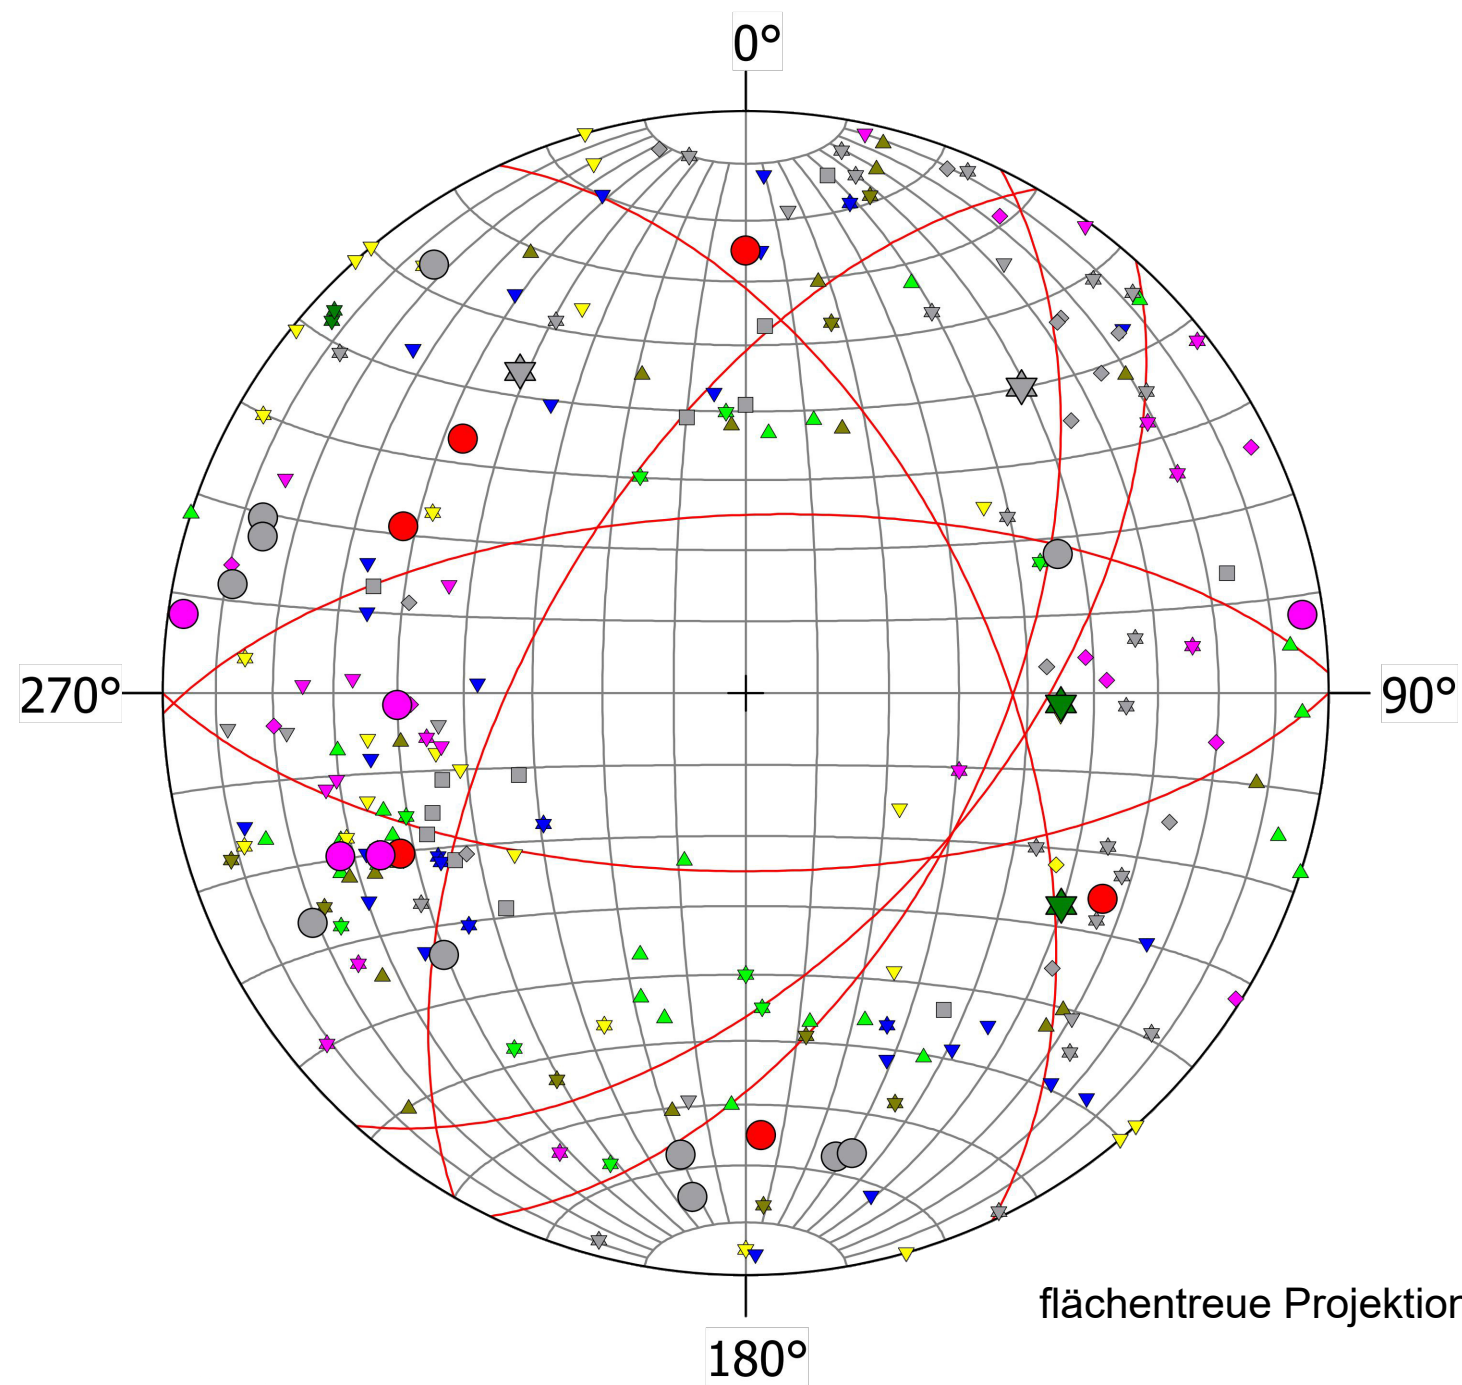
Anlage: 14321-10-21/03

Etwa  $\frac{2}{3}$  der Trennflächen wurden als Störungsfläche aufgenommen. Zumindest lokal können solche Flächen, deren Einfallen geringer als das der Böschungen ist, bei entsprechender Oberflächenbeschaffenheit und fehlender seitlicher Einspannung von auflagernden Kluftkörpern als Gleitflächen wirksam werden (z. B. Abbildung 11 in Anlage 14321-10-21/02) und sollten deshalb bei routinemäßigen Kontrollen der Böschungen auf Veränderungen hin überprüft werden. Trennflächen mit einem ähnlichen oder noch geringeren Einfallwinkel wurden bereits bei früheren Aufnahmen festgestellt (s. a. Anlage 14321-10-21/03).

Die neuen Messwerte fügen sich in das bestehende Bild zur Raumlage von Trennflächen im Aufschluss ein. Insgesamt liegen inzwischen 226 Messwerte vor.
